Anticimex Överlåtelsebesiktning av småhus - nivå 1

Fastighetsbeteckning: Skärnhem 1:3	
Fastighetsägare: Johan Flodin	
Fastighetsadress: Skärnhem 12	
Postnummer: 457 61	Ort: Hällevadsholm

Besiktningdatum: 2022-11-07	Protokollnummer: 67257375
Temperatur: 8 °C	Väderlek: Regn
Tekniker: Mikael Hoffner	
E-post: mikael.hoffner@anticimex.se	
Kontor: Uddevalla	
Närvarande: Fastighetsägare.

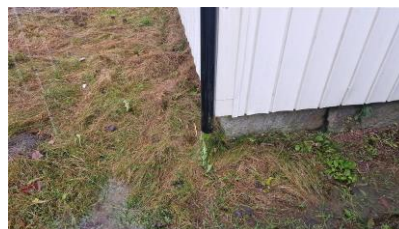
Utvändigt / Markförhållanden

Vatten från stuprören leds inte bort från husgrunden. Kondensvatten från luftvärmepumpens utedel leds inte bort eller samlas upp.

Detta innebär ökad fuktbelastning mot fasad, sockel och grund vilket i sin tur kan orsaka fuktskador i huset.

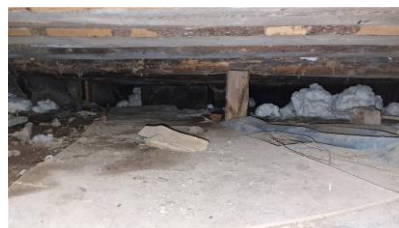
Utvändigt / Torpargrund

Torpargrunden är ej besiktningbar på grund av låg höjd och trång öppning. Invändigt är golv ojämnt och lutar.

Torpargrunder med bjälklag av organiskt material har ofta fuktskador på grund av naturlig fuktpåverkan. Detta kan resultera i mikrobiella skador (angrepp av mikroorganismer) och, i värsta fall, rötskador. Mikrobiell lukt kan då spridas till boendemiljön. Grunden har inte kunnat besiktigas eftersom den inte är krypbar.

Vi rekommenderar en fördjupad undersökning för att ta reda på om skador finns och bedöma orsak och omfattning.

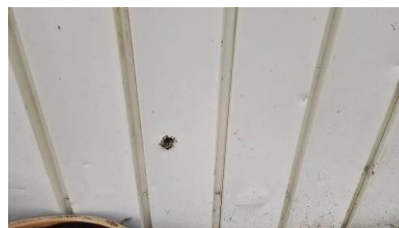
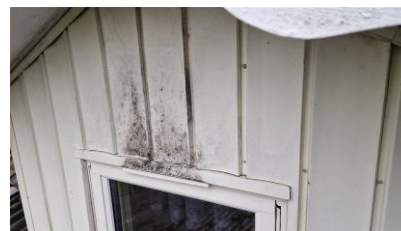
Utvändigt / Fasad

Fasadplåten har skador och mindre otätheter. Mikrobiell påväxt noterades på fasad ovan spaltventil i fönster.

För att förhindra fuktinträning i bakomliggande konstruktioner rekommenderas att detta åtgärdas.

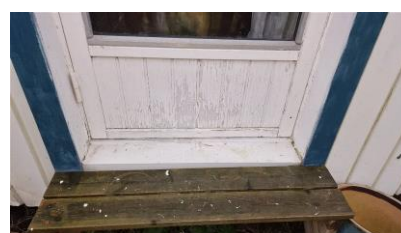
Utvändigt / Dörrar

Dörrar har färgsläpp och torrsprickor.

Dörrar där målningsbehov finns riskerar att få fukt- och rötskador på grund av sämre vattenavvisande förmåga.

För att öka livslängden på dörr rekommenderas målning och underhåll.

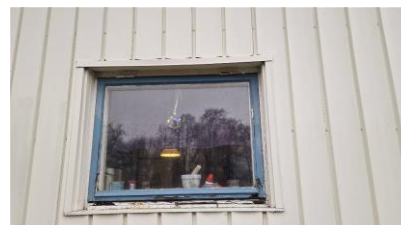
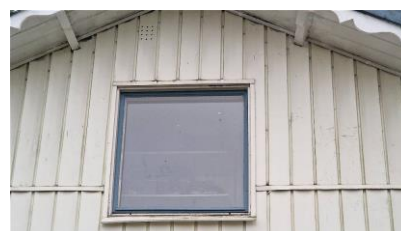
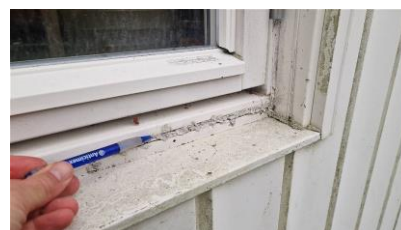
Utvändigt / Fönster

Rötskador noterades i fönster.

Otättheter finns där plåtbleck ansluter mot vägg/karm.

Bakfall noterades på fönsterbleck.

När otättheter och bakfall förekommer finns risk för fuktinträning i bakomliggande konstruktioner.

Äldre isolerglas förekommer. Isolerrutor kan med tiden bli otäta mellan glasen vilket då medför att de blir missfärgade.

Fönster och fönsterfoder är i behov av målning/underhåll. För att öka livslängden på fönster rekommenderas målning och underhåll.

Anlita snickare för byte av rötskadade delar. Viktigt att även kontrollera och åtgärda eventuella bakomliggande skador.

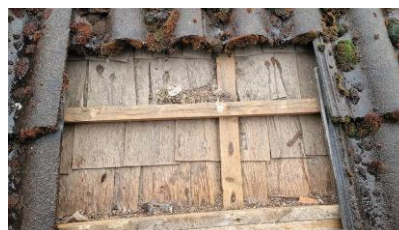
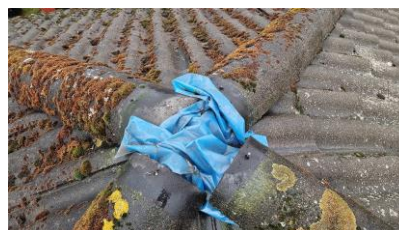
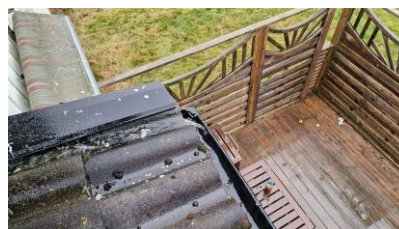
Utvändigt / Tak/Hänggränor

Taket kunde kontrollerats från takstege och markytan. Underlagstaket har kontrollerats genom stickprovsmässig lyftning av takpannor. Taktäckning består av betongpannor, läkt, och spånor (utan utvändigt fuktskydd av underlagspapp), delar av underlagstaket består av underlagspapp.

Takavvattning och plåtdetaljer är bristfälligt utfört och murstocken saknar väderskydd. Mosspåväxt förekommer på pannorna och delar av nocken har provisorisk tätats med en plast.

Yttertaket har flertalet åldersrelaterade brister och en takomläggning är att rekommendera via takläggare. Viktigt att även kontrollera och åtgärda eventuella bakomliggande skador.

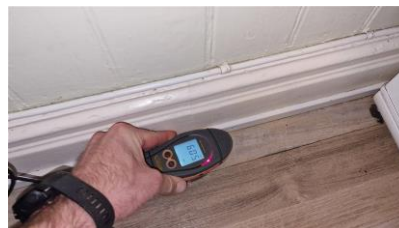
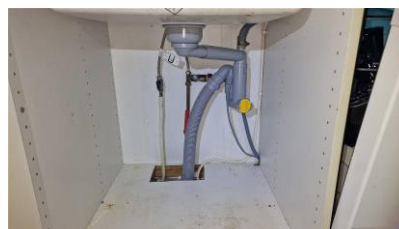
Entréplan / Kök

Läckage noterades från kyl och förhöjda fuktindikationer uppmättes på golvytan.
Fuktskydd saknas i diskbänksskåpet och under kyl. Fuktskydd rekommenderas enligt ovan för att lättare kunna upptäcka ett eventuellt läckage och undvika fuktskador.
Avstängningskran för diskmaskin sitter ej ovan bänk.

Rekommenderas att kontrollera orsak och omfattning av uppmätta fuktvärden.

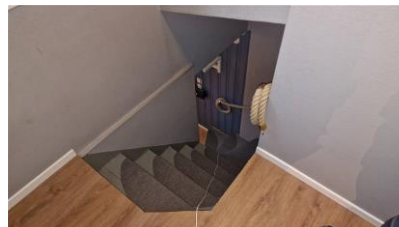
Övre plan / Trappa

Skyddsräcke saknas.

Detta medför risk för personskada.

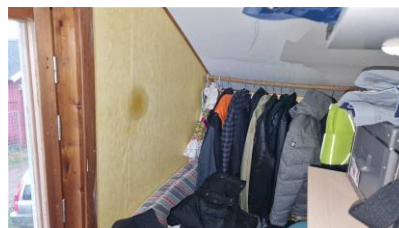
Övre plan / Förråd

Missfärgning noterades på vägg.

Torrt vid besiktningstillfället.

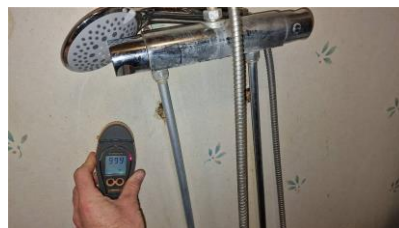
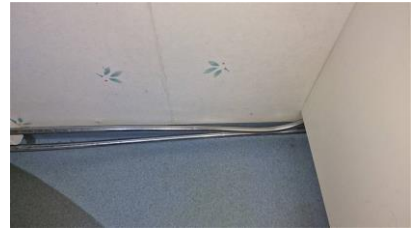
Övre plan / Dusch/Toalett

Äldre våtrum med plastmatta som yt-/tätskikt på golvet.

I duschzonen förekommer äldre genomföringar i vägg från duschblandaren som tätats med tätningsmassa, där även förhöjda fuktindikationer uppmättes på väg/golv. Vattenrören är bristfälligt monterade och behöver förankras fast mot vägg.

Anlita en våtrumsentreprenör för en renovering av utrymmet. Viktigt att även kontrollera och åtgärda eventuella bakomliggande skador.

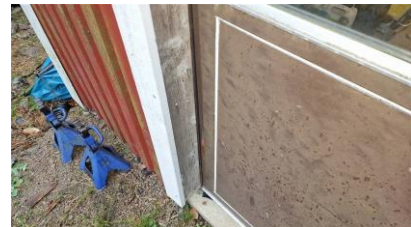
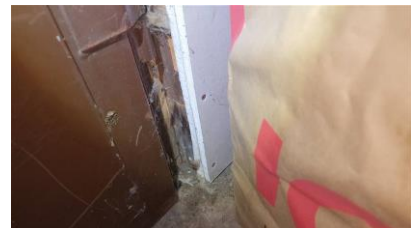
Utvändigt / Dörrar

Garageporten är av äldre standard och dörrfoder saknas. Invändigt noterades det fuktgenomslag på vägg. Trasigt fönsterglas noterades.

Anlita snickare för lämpliga åtgärder.

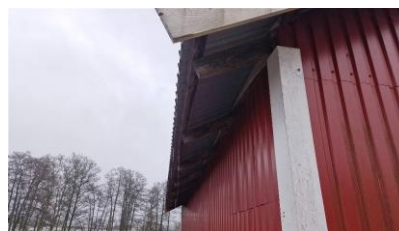
Utvändigt / Hängrännor / Stuprör

Hängränna saknas.

När hängrännor saknas utsätts fasad och grund för ökad fuktbelastning, vilket i sin tur kan leda till fuktskador i bakomliggande konstruktioner.

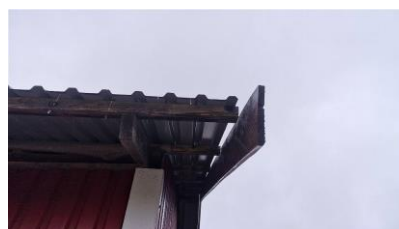
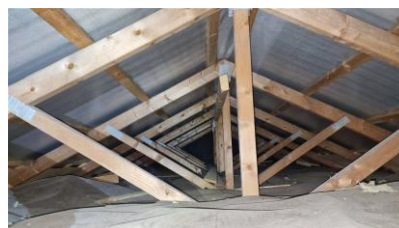
Utvändigt / Tak/Vind

Taket har endast kontrollerats från marknivå samt från vindsluckan då landgångar saknas.

Underlagstaket består av plastfolie.

Eftersom underlagstaket består av plastfolie finns risk vid ogynnsam väderlek att regnvatten/snö tränger in under den yttre takbeläggningen och ner mellan plastöverlapp eller i andra otätheter med läckage på vindsutrymmet som följd.

Vindskiveplåtar saknas. Rekommenderas att vindskiveplåtar monteras.
