Besiktningssprotokoll

Anticimex Överlåtelsebesiktning av småhus - nivå 1

Fastighetsbeteckning: Bo David Jacobsson	
Fastighetsägare: Bo Jacobsson Lisbeth Jacobsson	
Fastighetsadress: Björtveten Gärdet	
Postnummer: 668 94	Ort: Bäckefors

Besiktningdatum: 2024-05-06	Protokollnummer: 68246649
Temperatur: 7 °C	Väderlek: Mulet
Tekniker: Per-Niklas Zakariasson	
E-post: per-niklas.zakariasson@anticimex.se	
Kontor: Uddevalla	
Närvarande: Fastighetsägare.

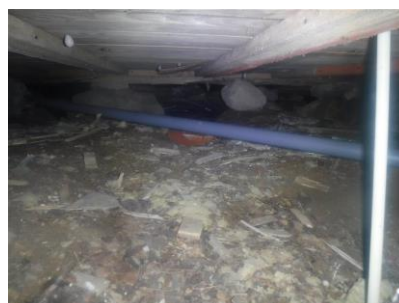
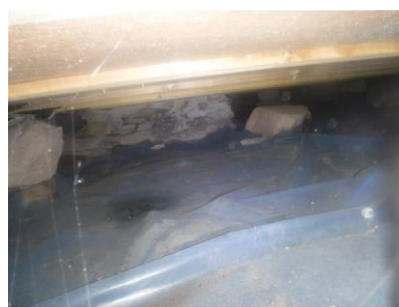
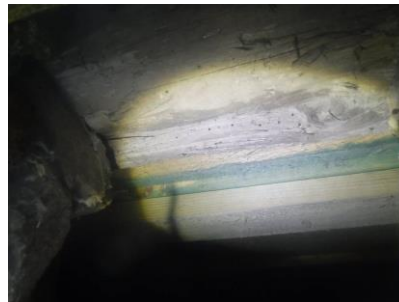
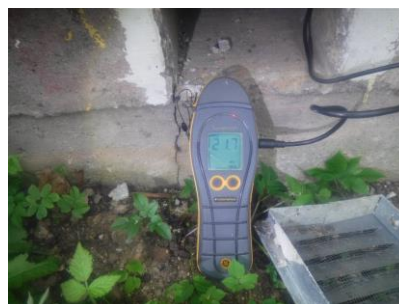
Utvändigt / Torpargrund

- Torpargrunden är inte besiktad i sin helhet då luckor saknas.
- Via utvändigt ventil uppmättes fuktkvoten till 22% i blindbotten, risk för mikrobiell tillväxt föreligger om fuktkvoten överstiger 17%.
- Organisk material i form av byggspill finns på markytan.
- Syllen är rötskyddsbehandlad.

Uppmätta fuktvärden medför en risk att fuktrelaterade skador uppkommer eller redan finns. För att kunna besikta torpargrunden behöver utrymmet göras tillgängligt.

Det är vanligt förekommande att rötskyddsbehandlat virke från vissa årtionden avger en avvikande kemisk lukt, se även position hela huset allmänt.

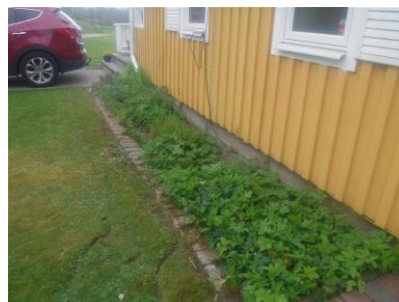
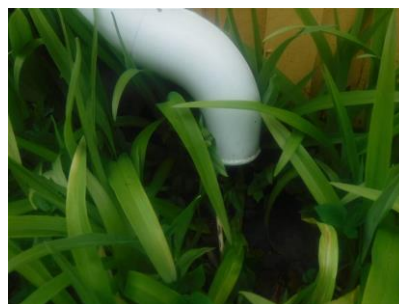
Utvändigt / Sockel

- Stuprör avslutas vid sockel.
- Vegetation finns intill huset.

Det är olämpligt att vattenbegjuta intill huset då man kan förvänta sig en ökad fuktbelastning med risk för fuktskador.

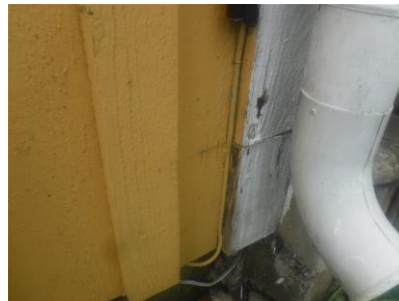
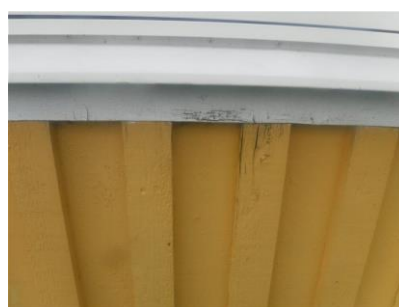
Utvändigt / Fasad

- Rötskador finns i fasadpanelen.
- Underhållsbehov förekommer även.

Det rekommenderas att rötskadat material byts ut och att bakomliggande konstruktion kontrolleras via en snickare.

Det rekommenderas även att fasaden tvättas och målas.

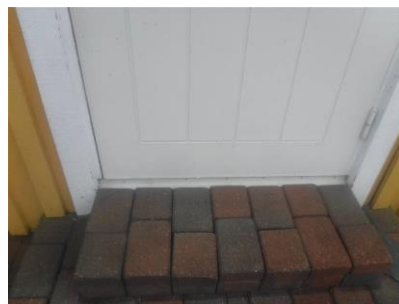
Utvändigt / Dörrar

- Dörr vid tvättstuga är i behov av underhåll.

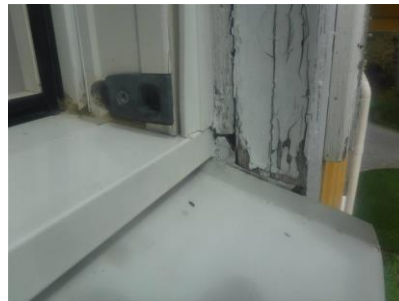
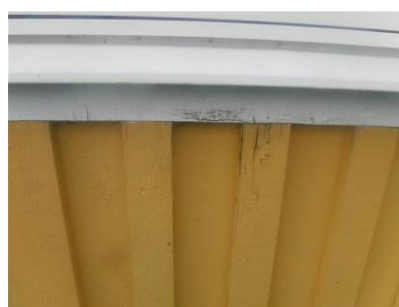
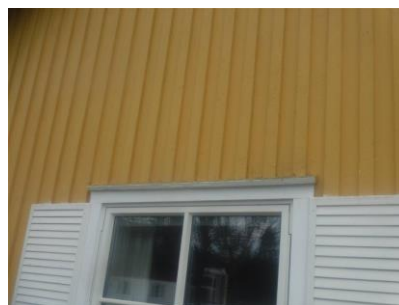
Utvändigt / Fönster

- Otätheter finns mellan salning och fönsterkarm på övreplan.
- Mindre rötskador finns i foder.
- Överbleck i form av en bräda är i behov av underhåll.

Otätheter enligt ovan medför en risk att vatten tränger in vilket kan orsaka fuktskador.

Byte att rötskadat material samt underhåll enligt ovan rekommenderas.

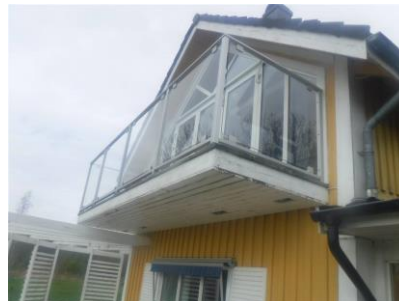
Utvändigt / Balkong mot baksidan

Regelverk är i behov av underhåll.

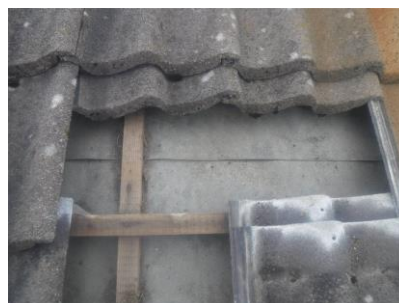
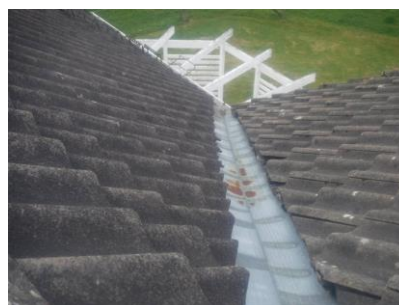
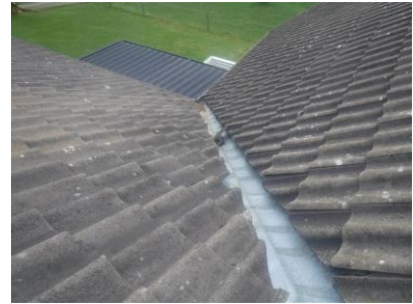
Utvändigt / Sadeltak

- Den yttre taktäckningen är till åren och underlagspappen har en sliten struktur.
- Rännदार rostar.
- Takpanna har lossnat från sitt läge och ligger i rännaldalen.
- Vindskivor är i behov av underhåll.

När den yttre taktäckningen blir till åren ökar risken för läckage och fuktskador då material åldras. Den tekniska livslängden för befintlig taktäckning är ca 40år, därefter är det lämpligt att börja projektera för en takomläggning.

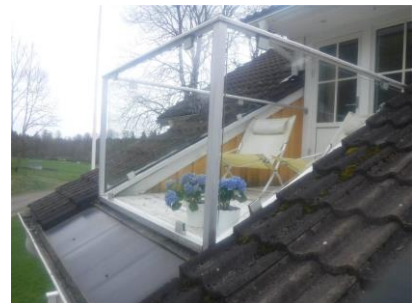
Utvändigt / Pulpettak vid balkong

Den yttre taktäckningen vid balkong mot entrésidan är inte besiktad då trädäck täcker takytan.

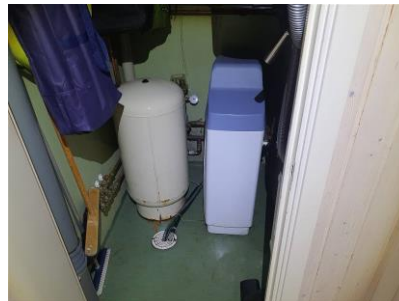
Entréplan / Teknikrum

- Gjutjärnsbrunn.
- Äldre tätskikt.
- Golvytan sviktat lokalt vid belastning.

Gjutjärn rostar kontinuerligt med risk för läckage och fuktskador. Att golvet sviktat lokalt bedöms ej vara orsakad av ett pågående läckage då igen förhöjd fuktindikering kunde påvisas.

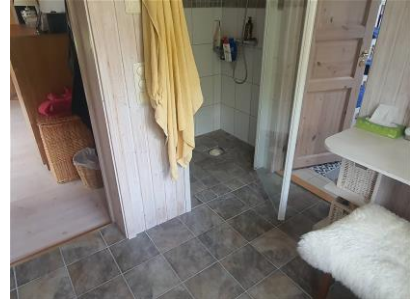
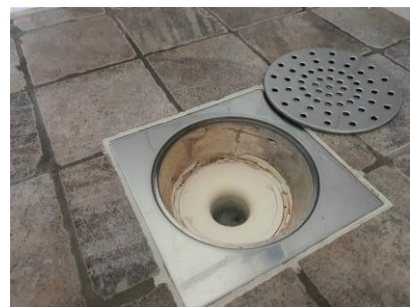
Övre plan / Dusch

- Tätskiktets anslutning i golvbrunnen är inte placerad i rätt nivå med golvytan när det inte finns någon förhöjningsring.
- Endast golvfall i duschzon, bakfall förekommer på golvytan utanför duschzon.

När anslutning av tätskikt inte är placerad i rätt nivå med golvytan kan det vara svårt att ansluta tätskiktet i golvbrunnen med risk för läckage.

Man behöver vidtas aktsamhet när golvfallet är bristfälligt för att undvika att vatten orsakar fuktskador.
