Besiktningssprotokoll

Anticimex Överlåtelsebesiktning av småhus - nivå 1

Fastighetsbeteckning: Bo David Jacobsson	
Fastighetsägare: Bo Jacobsson Lisbeth Jacobsson	
Fastighetsadress: Björtveten Gärdet	
Postnummer: 668 94	Ort: Bäckefors

Besiktningdatum: 2024-05-06	Protokollnummer: 68246649
Temperatur: 7 °C	Väderlek: Mulet
Tekniker: Per-Niklas Zakariasson	
E-post: per-niklas.zakariasson@anticimex.se	
Kontor: Uddevalla	
Närvarande: Fastighetsägare.

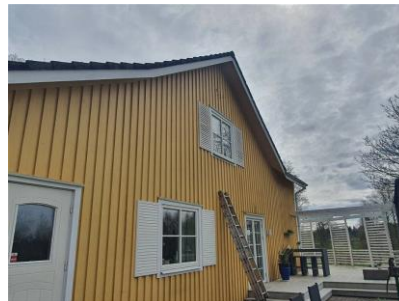
Hela huset / Allmänt

En svag avvikande kemisk lukt upplevdes vid inträde i huset.

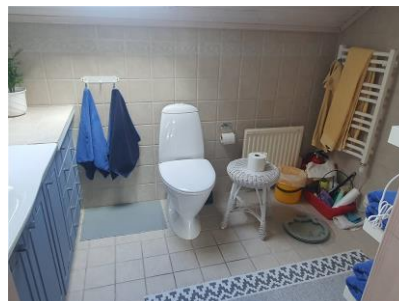
Övre plan / Dusch

Man behöver vidtas aktsamhet när golvfallet är bristfälligt för att undvika att vatten orsakar fuktskador.

Fuktindikering utfördes i utrymmet utan anmärkning.
